D0 515 zkapacitnění

Posouzení vlivu stavby
na povrchové a podzemní vody

FOTODOKUMENTACE

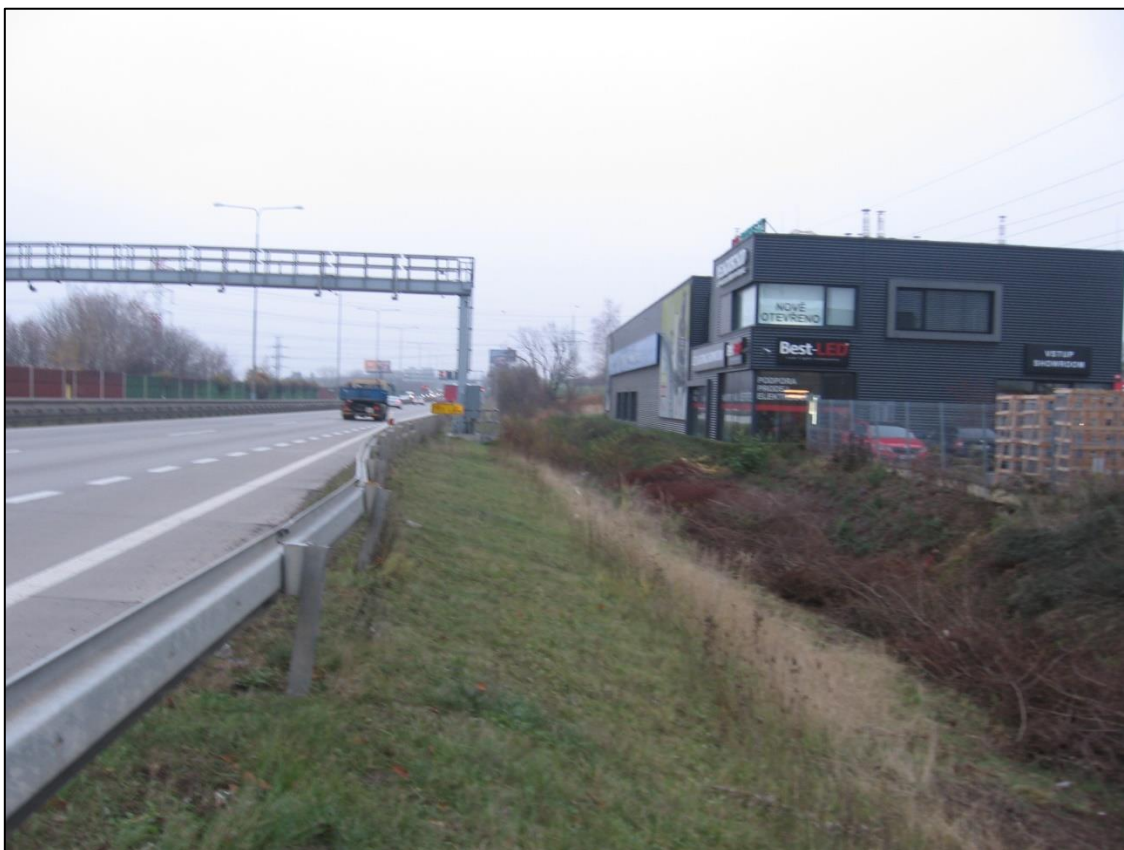
V úseku se nachází z prostorového pohledu dvě kritická místa, která se v souvislosti s rozšířením dálnice budou muset řešit v dalším stupni PD. Prvním je oblast zahrádkářské kolonie. Při rozšíření zářezu dojde ke kolizi s pozemky zahrádkářů, navíc zde může dojít k ovlivnění HPV v jejich studnách. Rozsah vlivu bude možné posoudit po změření hladin v nejbližších jímacích objektech v kolonii a po definování hloubky a tvarového řešení rozšířeného zářezu dálnice. Druhým místem je oblast komerční zóny v Ořechu (DB 6, 7, 8). Zde bude nutné řešit vedení Ořešského potoka.

DB 6: haly komerční zóny Ořech v těsné blízkosti tělesa dálnice (pohled proti směru staničení).

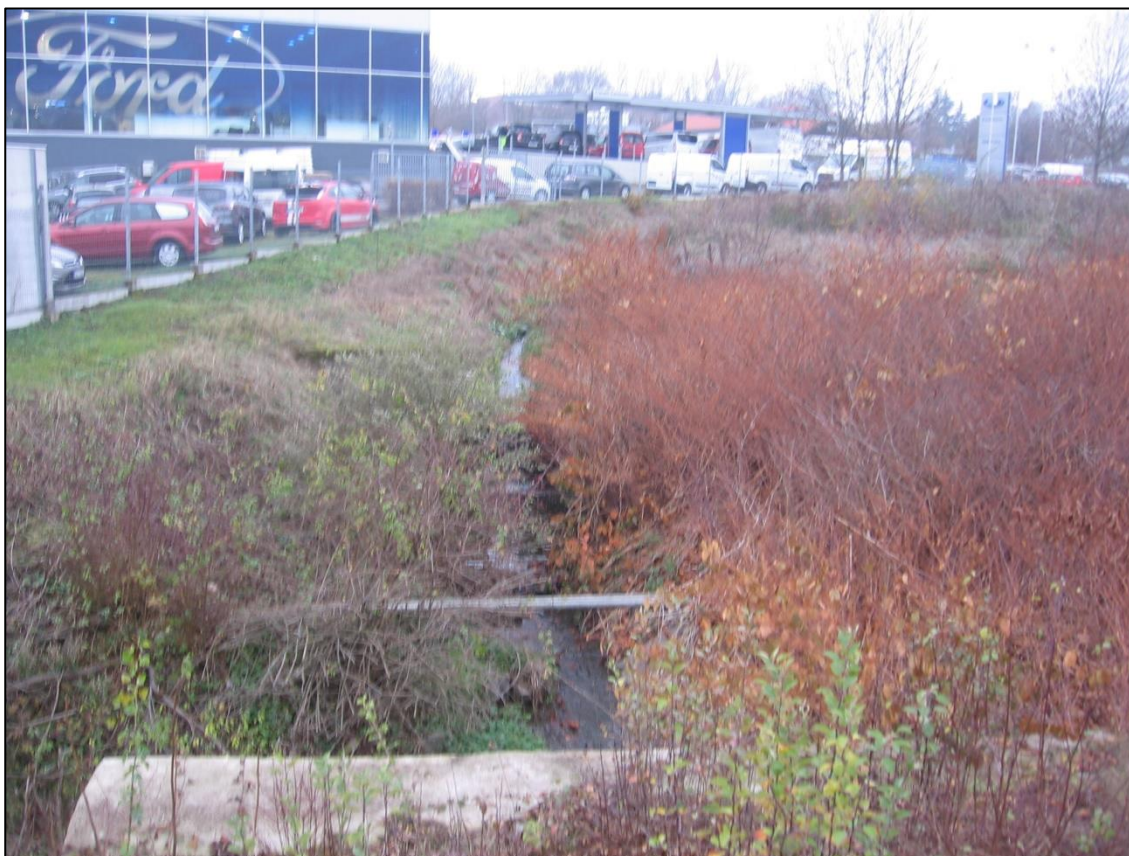
DB 7: Ořešský potok v blízkosti MÚK Ořech. V popředí dole těleso propustku.

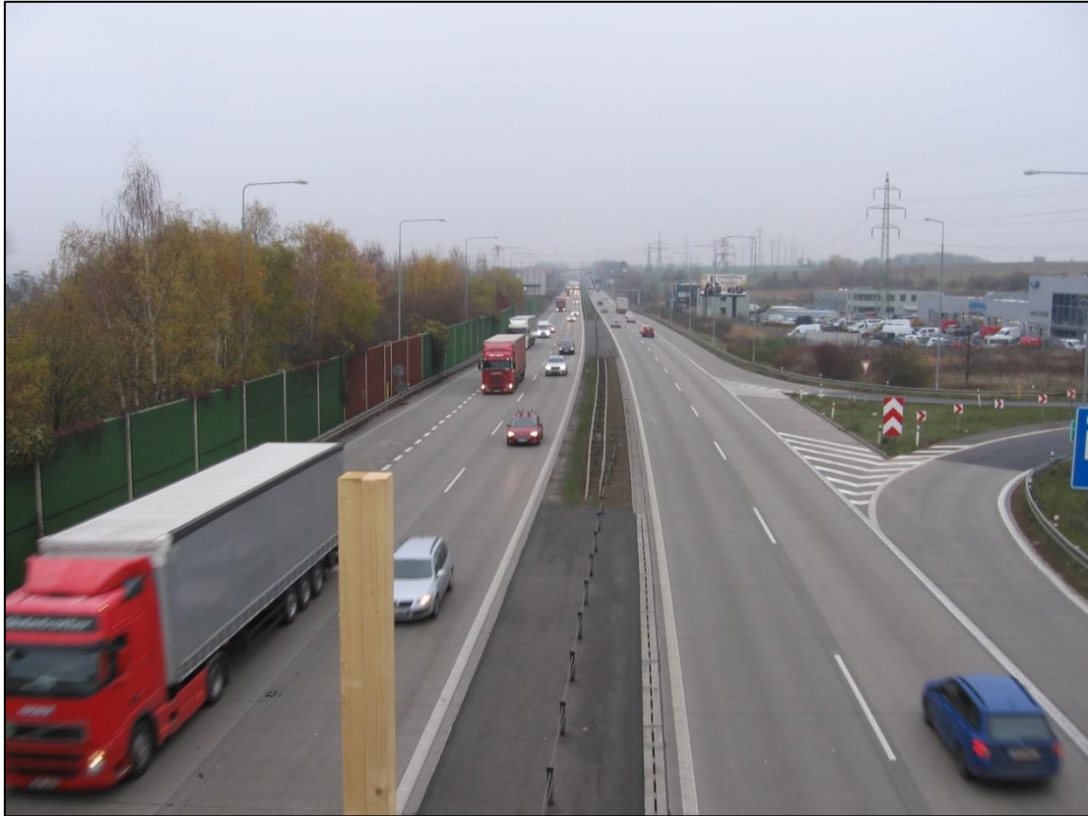
DB 8: pohled na Úsek 1 proti směru staničení z mostu MÚK Ořech (km 19,3). V pozadí vpravo Ořešský potok a komerční zóna Ořech.

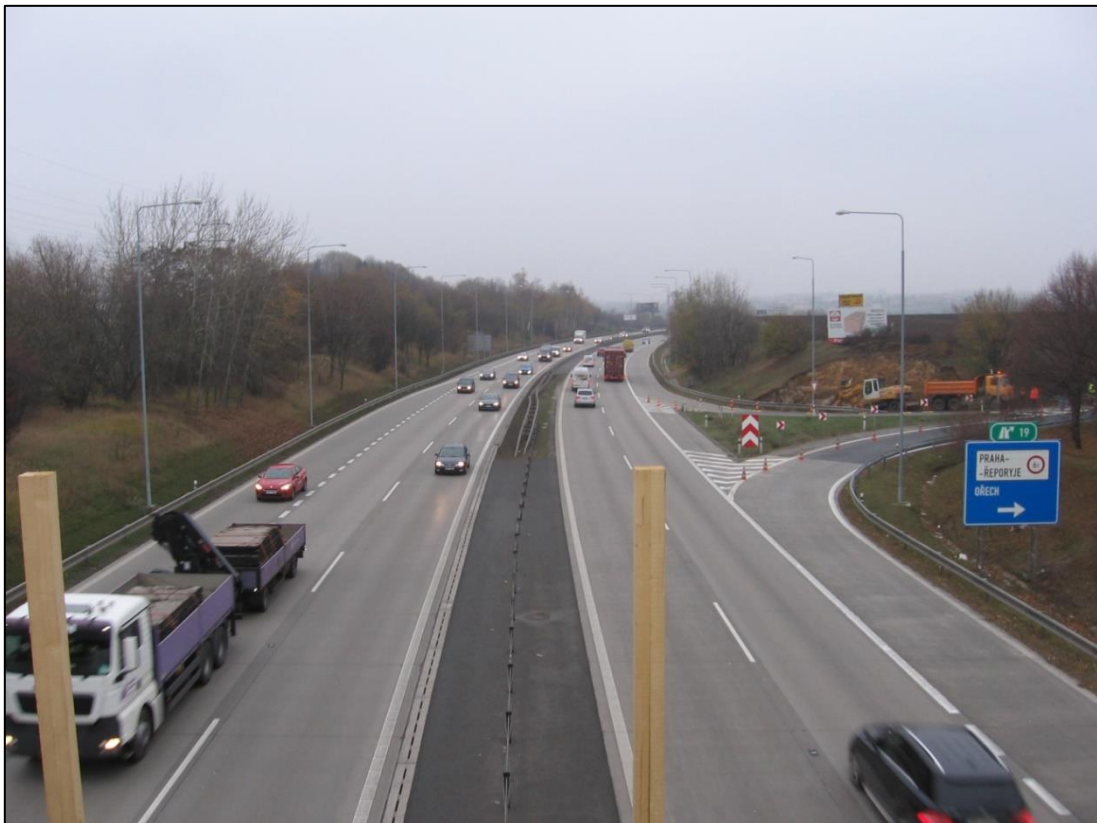
DB 8: pohled na Úsek 1 po směru staničení z mostu MÚK Ořech (km 19,3). V současnosti probíhá rekonstrukce mostu.

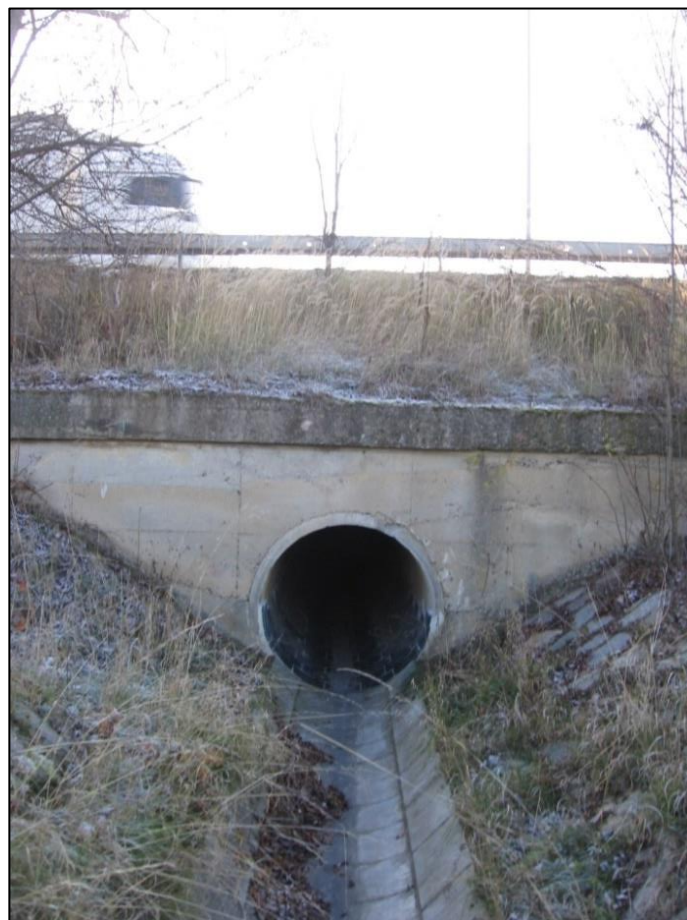
DB 9: suchý propustek Mirešického potoka

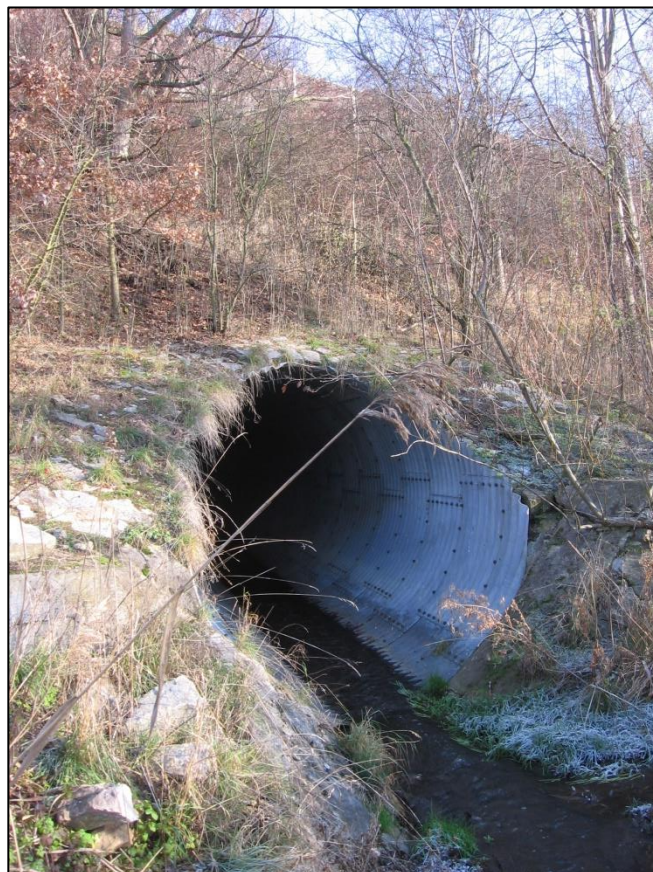
DB 11: velkopřůměrový propustek typu IS-Tubosider na Jinočanském potoce (km 20,2).

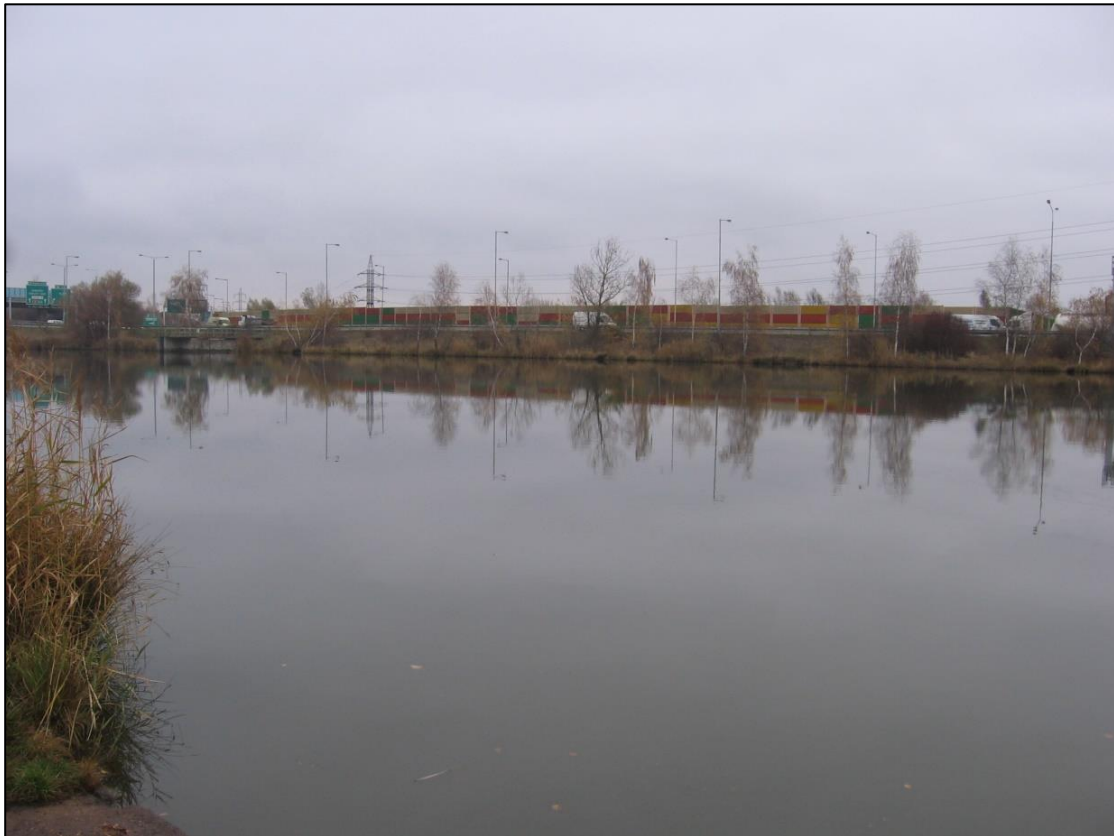
Oblast retenční nádrže je z prostorového pohledu dalším kritickým místem. Při rozšíření dálnice budou muset být provedeny její úpravy včetně přilehlých DUN. Přetížení vyvolané novým násypem může způsobit nárůst hladiny vody v nádrži i HPV v okolí. Rozsah ovlivnění bude možné posoudit se znalostí dispozičního řešení tělesa násypu a jeho materiálové skladby.

DB 15: pohled na retenční nádrž Třebonice z jejího západního břehu. V pozadí těleso dálnice (Úsek 4).

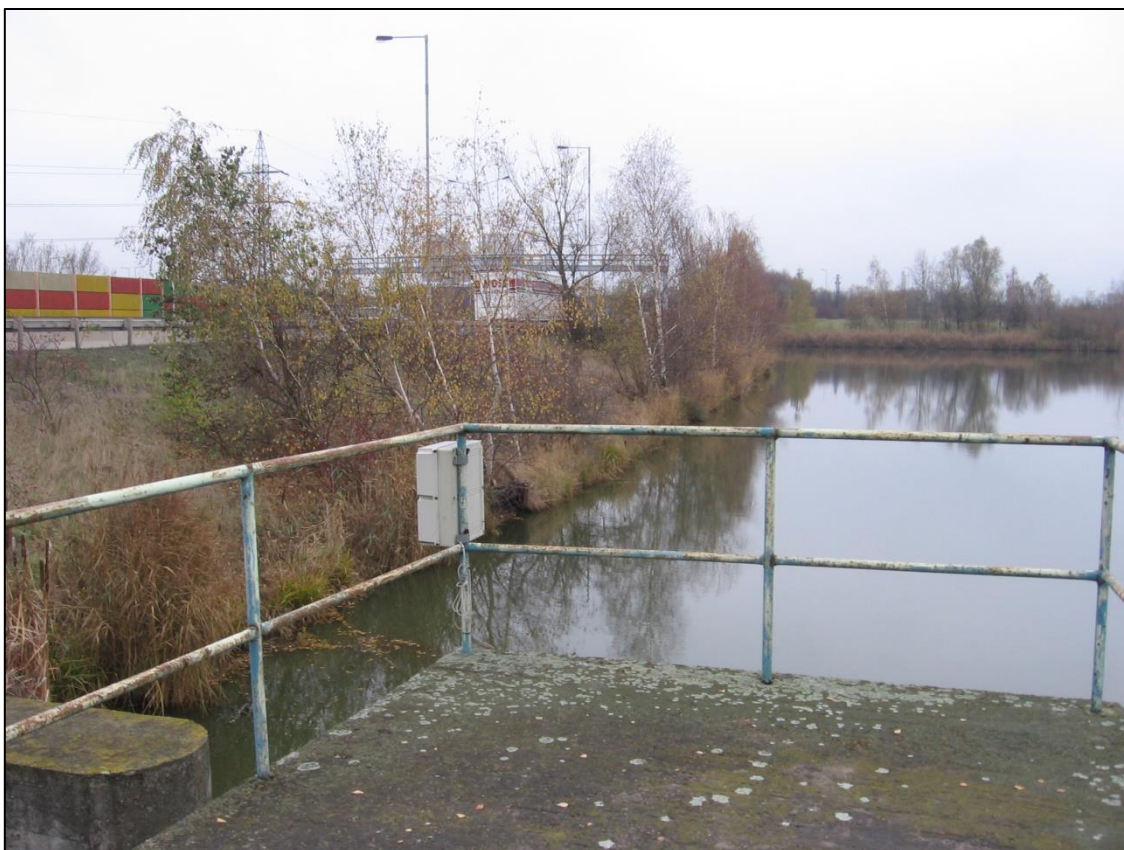
DB 16: pohled na východní břeh retenční nádrže Třebonice s tělesem dálnice (Úsek 4) z vypouštěcího objektu nádrže.

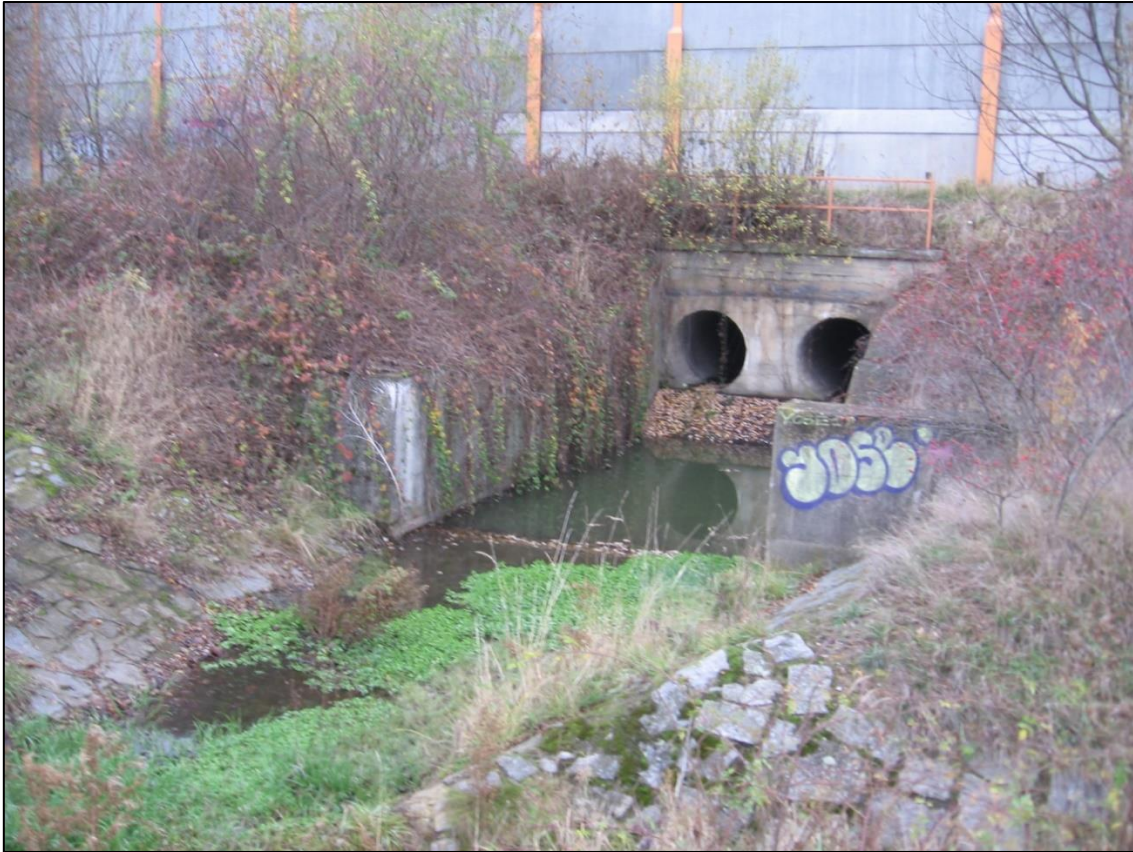
DB 18: propustek na Dalejském potoce – vyústění z retenční nádrže Třebonice.

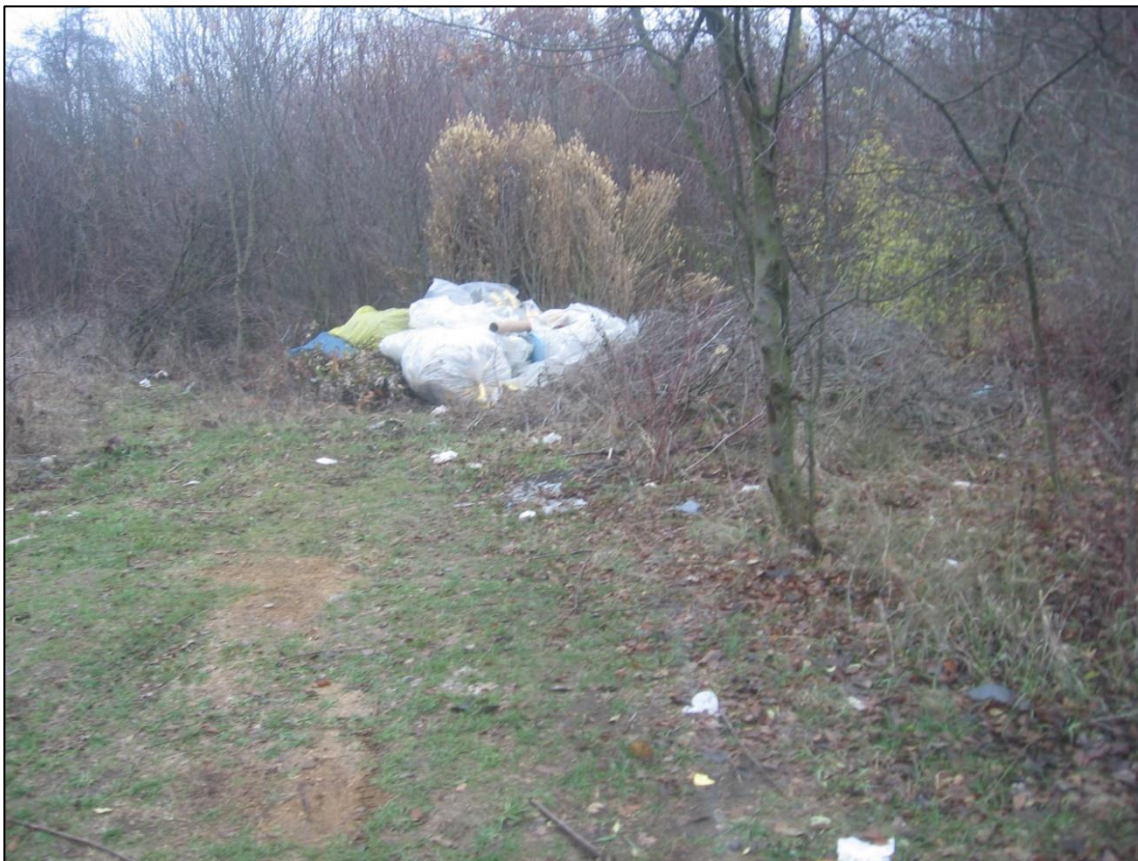
DB 19: jedna z černých skládek navezených do bývalého sadu u Mirešické ulice.

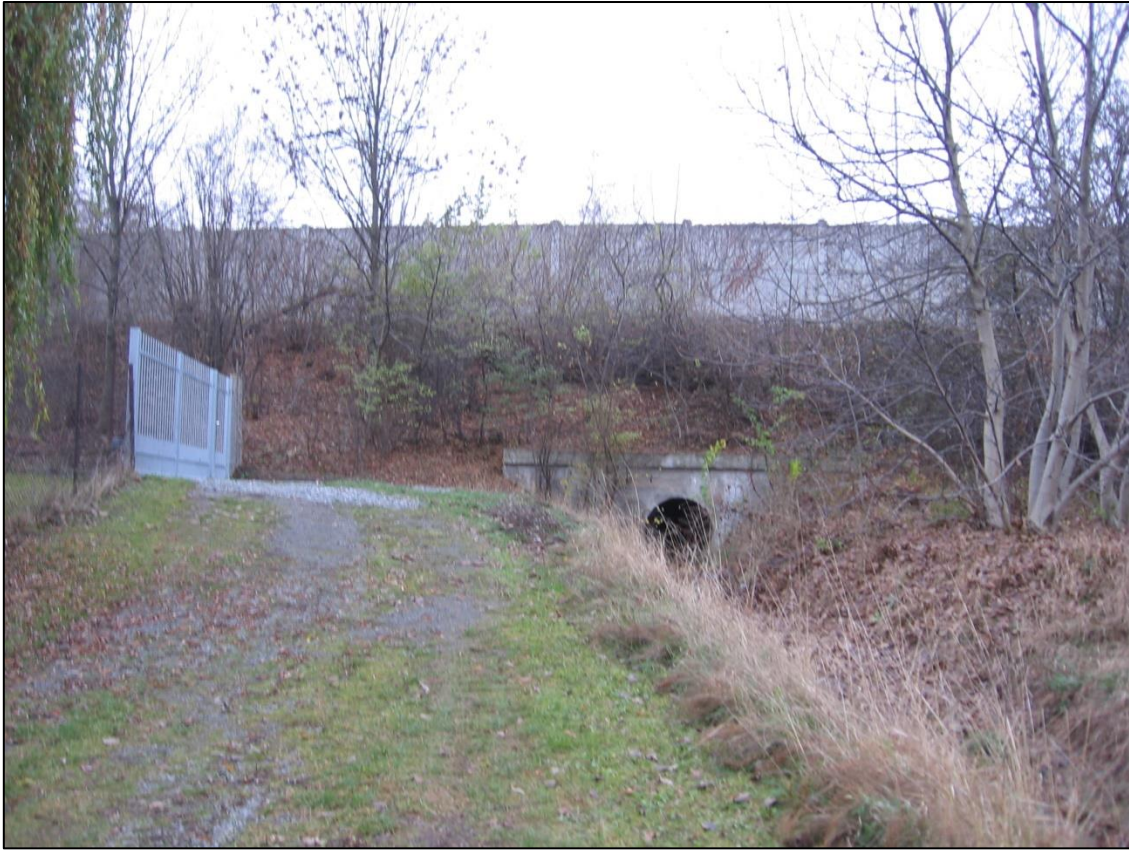
DB 20: suchý propustek bezjmenného přítoku Ořešského potoka u zahrádkářské kolonie Řeporyje II.

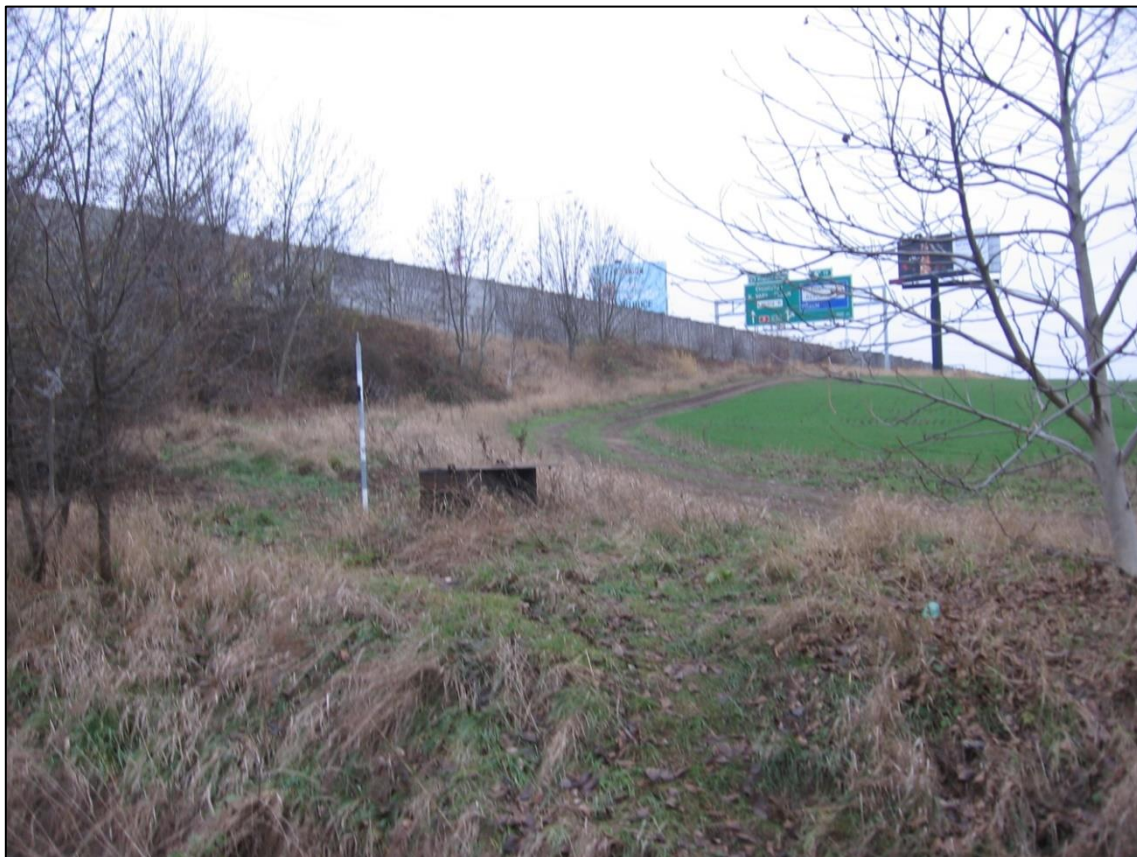
Studna S7 u zahrádkářské kolonie Řeporyje II.

- Na základě dostupných informací by rozšíření dálnice mělo mít pouze minimální vliv na režim (kvantitu a proudění) podzemních vod. Situaci ohledně oblasti zahrádkářské kolonie je nutné nejprve vyjasnit z prostorového a katastrálního hlediska. V případě zachování zahrádkářské kolonie doporučujeme v dalších fázích tvorby PD provést pasportizaci studní v kolonii.
